Mosson Coulée Verte

***Campagne de mesures des teneurs en nitrates et phosphates,
et d'observations faunistique et floristique,
à l'amont de la rivière Mosson
menée les 1 et 5 juin 2021.***

Par Sylvain Gilles, hydrobiologiste,
et René Pétilion, agronome,
Adhérents de l'association Mosson coulée verte.

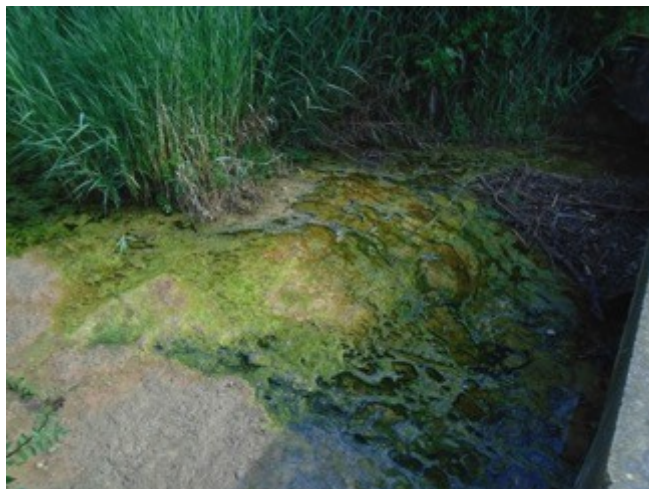
Un très faible débit de la Mosson est constaté inférieur à 1 l/s, accompagné d'une prolifération végétale (photo n°1). Il est remarqué une absence de micro-faune.

La concentration en NO₃ est de 1 mg/l et en PO₄ de 0,1 mg/l.

Photo n° 1 : la Mosson au radier des drainilles.

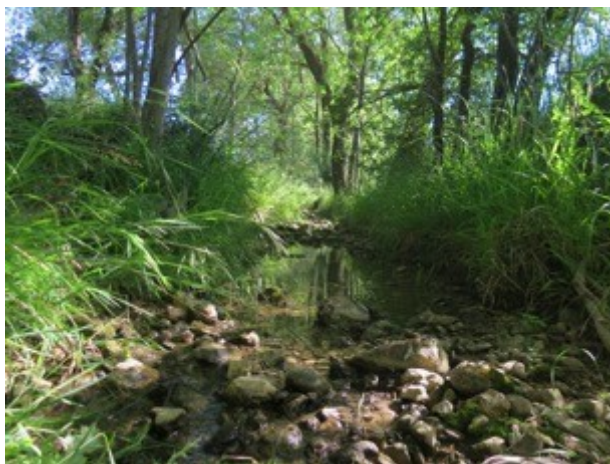
Les prélèvements ont été effectués dans le ruisseau Miège Sole à 9 h 45 à 50 m en amont de la STEP aux coordonnées suivantes : 43°40'30.15"N et 03°47'19.35"E. On note l'absence totale de prolifération végétale et la présence de nombreux têtards (photo n°5). Les teneurs en NO₃ sont de 0,5 mg/l et en PO₄ de 0,05 mg/l.

Photo n°5 : le ruisseau Miège Sole en amont de la STEP.

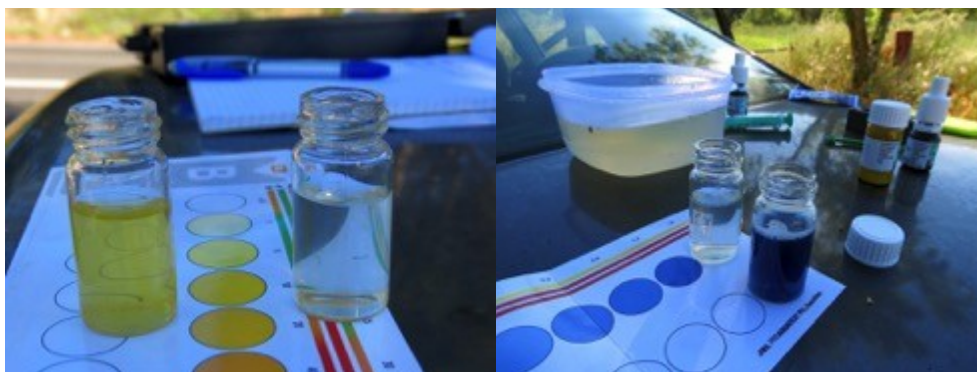
La teneur en NO_3 est de 20 à 40 mg/l (photo n°7) et celle en PO_4 est supérieure à 1,5 mg/l (photo n°8).

Photos n° 7 et 8 : teneurs en NO_3 et PO_4 en aval de la STEP de Combaillaux.

La STEP de Combaillaux présente des rejets avec des teneurs en NO_3 excédant les 18 mg/l, et surtout en PO_4 qui dépassent les capacités d'analyse du kit de dosage.

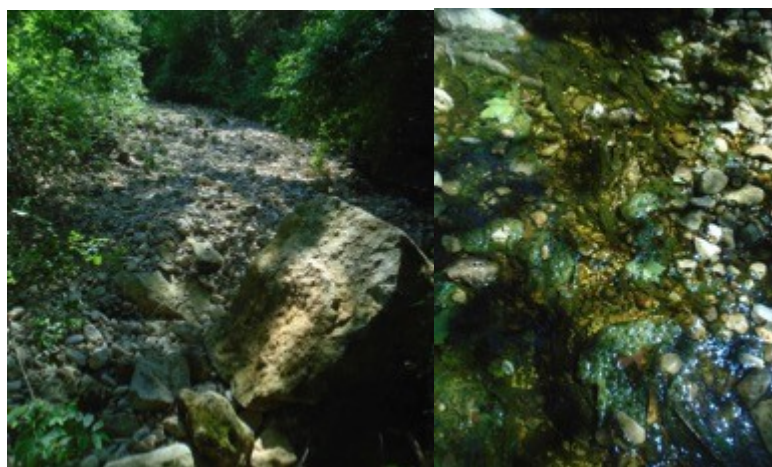
Photos n° 2 et 3.

Directement en amont et en aval de la STEP le ruisseau le Pézouillet est à sec (photo n°2), et ne commence à couler en surface qu'à partir du Mas de Gentil, légèrement en amont du pont de la D 102 qui traverse ce ruisseau (photo n°3).

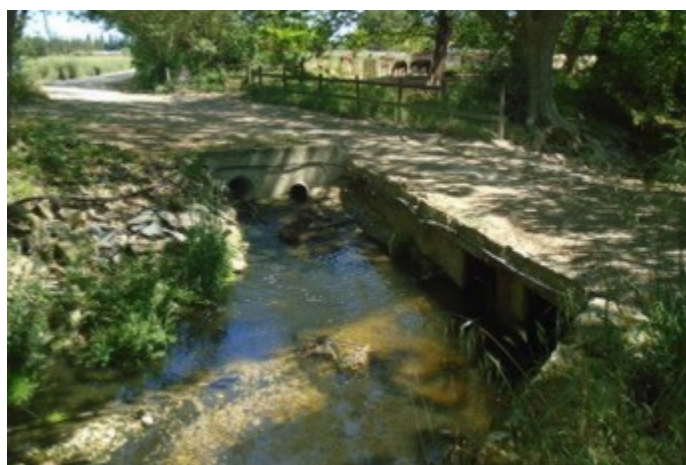
L'exutoire de la STEP de St Gély du Fesc se situe tout de suite en aval du pont (photo n°4). La teneur en NO_3 est comprise entre 5 et 10 mg/l et celle en PO_4 , inférieure 0,02 mg/l. Malgré tout, la microfaune composée d'invertébrés observée plus haut semble avoir disparu à l'aval. D'importants dépôts vaseux de couleur noire sont observables.

Photo n° 4 : exutoire de la STEP de St Gély du Fesc.

La STEP de St Gély du Fesc a été réhabilitée récemment, et ses effluents sont peu chargés en nutriments. Cependant, l'impact sur le milieu aquatique est malgré tout notable sur son milieu récepteur, le Lichauda ou Pezouillet.
